## Undersökningsrapport

Brf Kvarteret Apelsinen  
Mockasinvägen 6A  
126 39 Hägersten  
Org nr: 769617-1912

### Sammanfattning

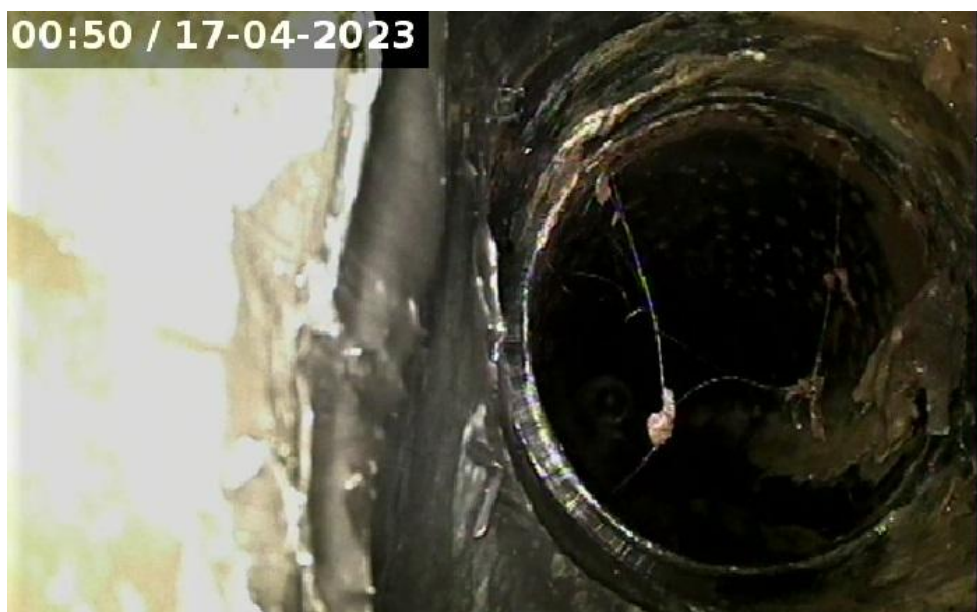
Bild av gren fr. kök. Badrumssanslutning rakt fram i bild. Både vertikal och horisontell stam i plast .

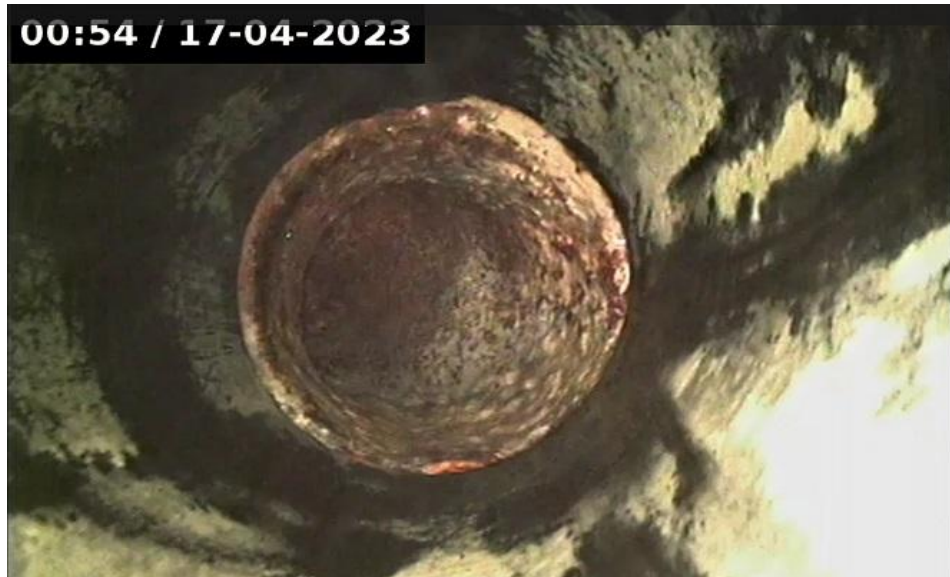
Materialförändring fr. svart plast vertikal stam till gjutjärn i bottenplatta.

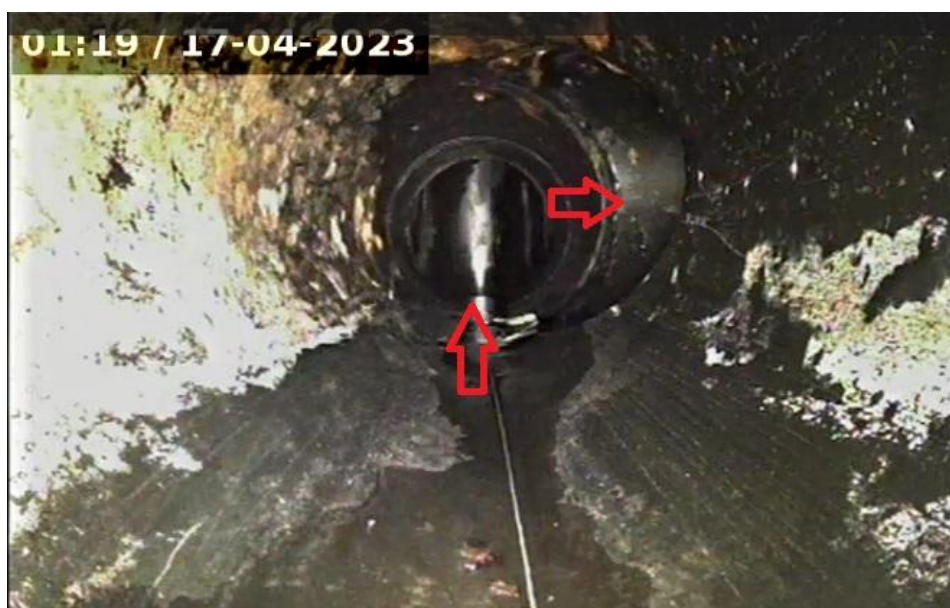
Tvättställsledning i extra wc, rakt fram ansluter vertikal stam, höger i bild ansluter wc. Material i svart plast.

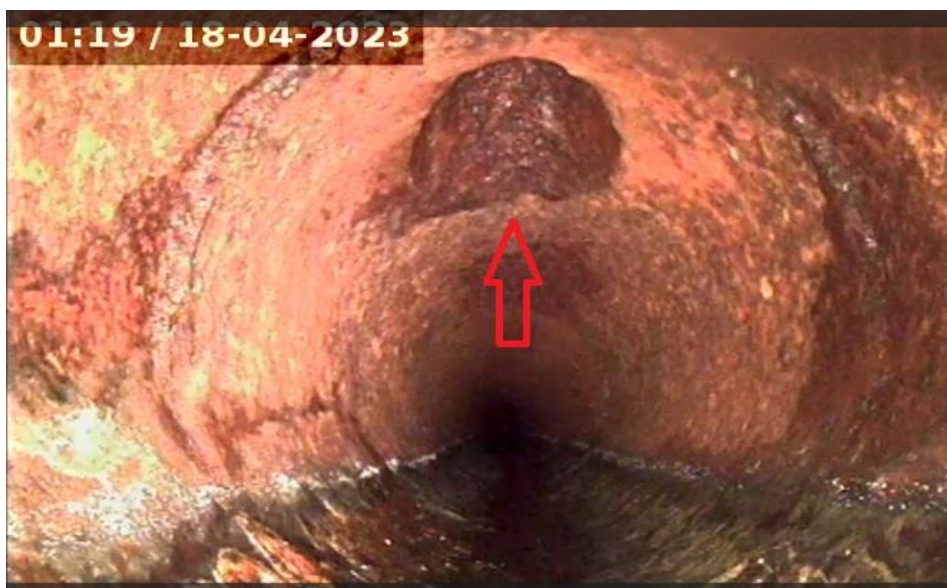
Del av samling, material är gjutjärn. Anslutning kl.12 i bild.

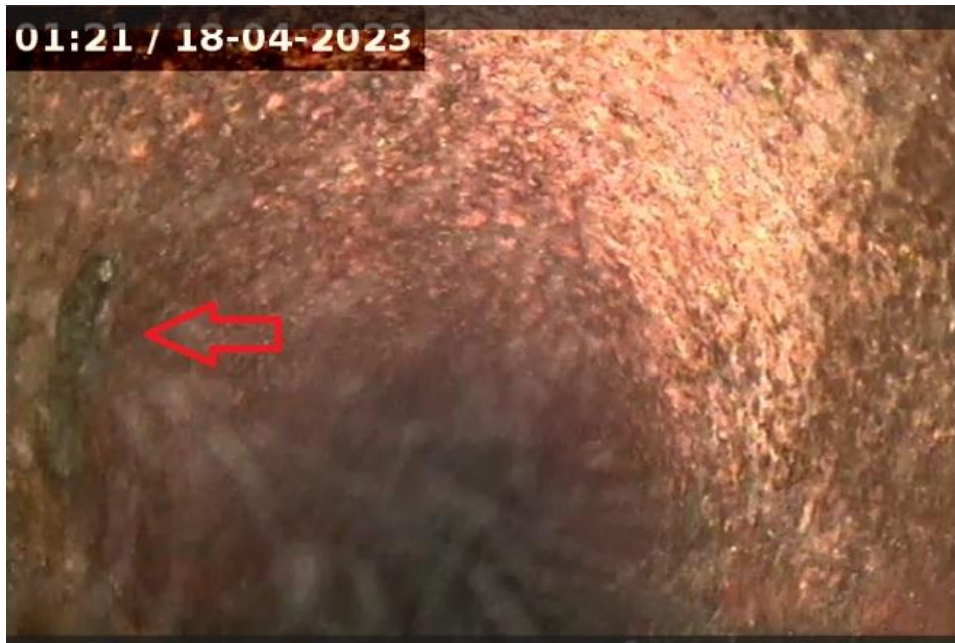
De horisontella ledningarna i lägenheterna såsom köksledningar och ledningar i badrum samt vertikal stam är av plast, samlingsledningen i bottenplattan är av gjutjärn och i blandat skick med några avvikelser. Se bild skada, Hus 2. Samling med grenanslutningar kommer inom en snar framtid att behöva åtgärdas.

Skada i samlingsledning, Hus 2 strax innan utloppet

Vår rekommendation är att göra infodring av flexibel strumpa (relining) på samling i bottenplatta på samtliga hus. En korrekt utförd reliningsentreprenad ger rören en livslängd på upp till 50 år. Då relining i fastigheter inte har funnits i mer 25 år så kan man inte med fullständig säkerhet veta detta men tester har gjorts som påvisar att det ska hålla i 50 år.

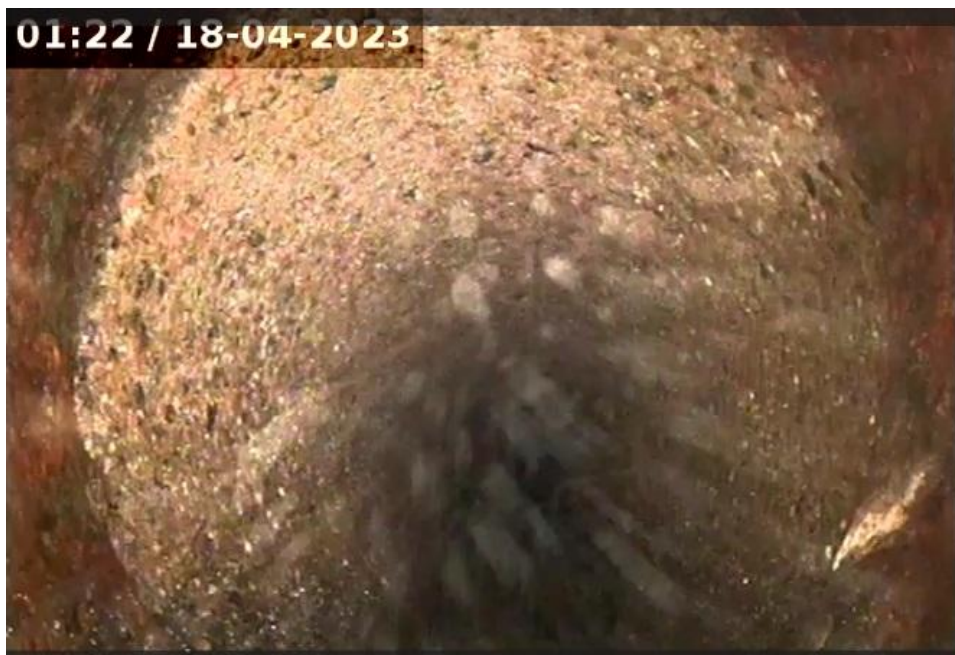
Materialförändring vid husliv, gjutjärn möter betong.
